Nuova struttura delle coperture
della Chiesa di

Santa Maria in Gradi

VITERBO - *Lazio*

Fase di cantiere - Dicembre 2005

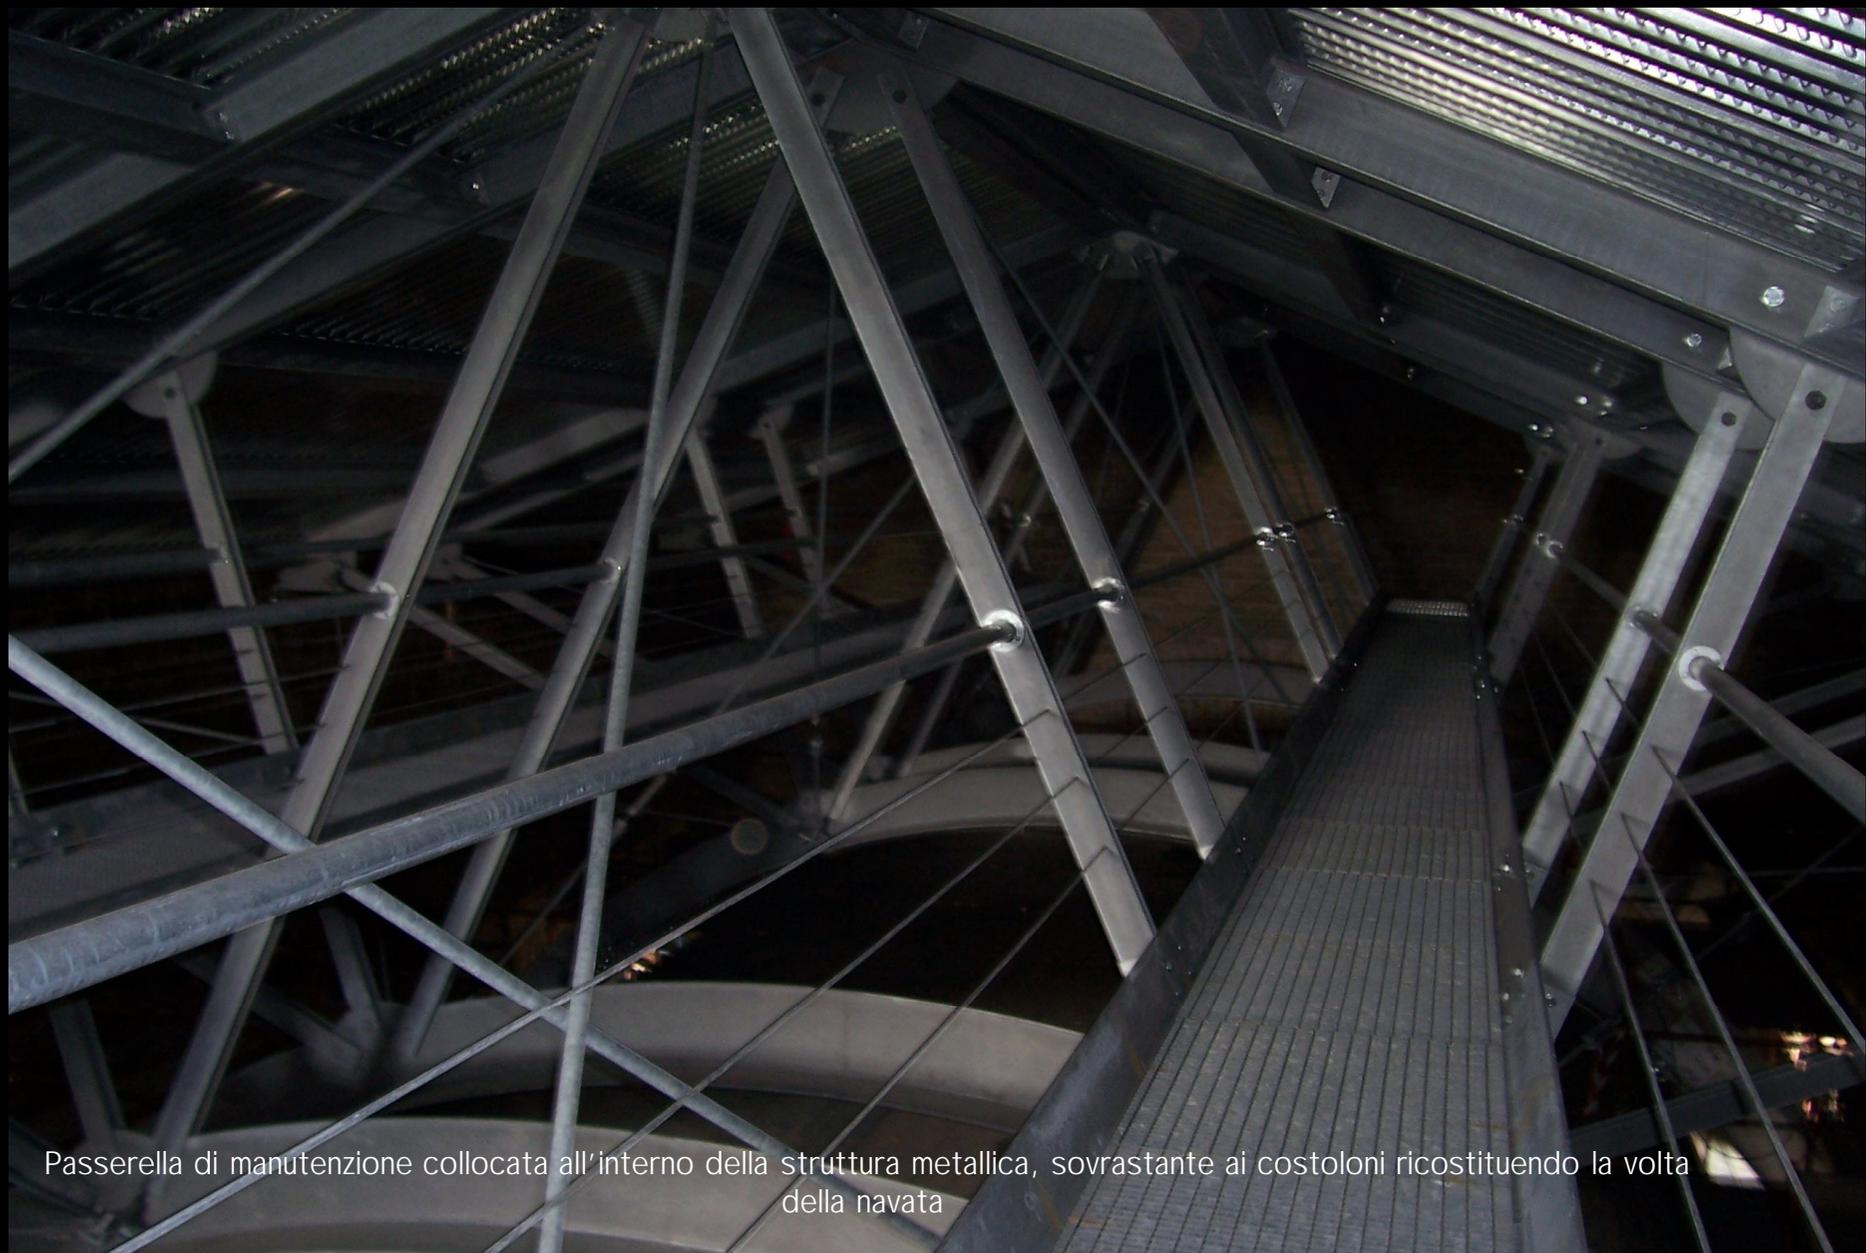
Passerella di manutenzione collocata all'interno della struttura metallica, sovrastante ai costoloni ricostituendo la volta della navata

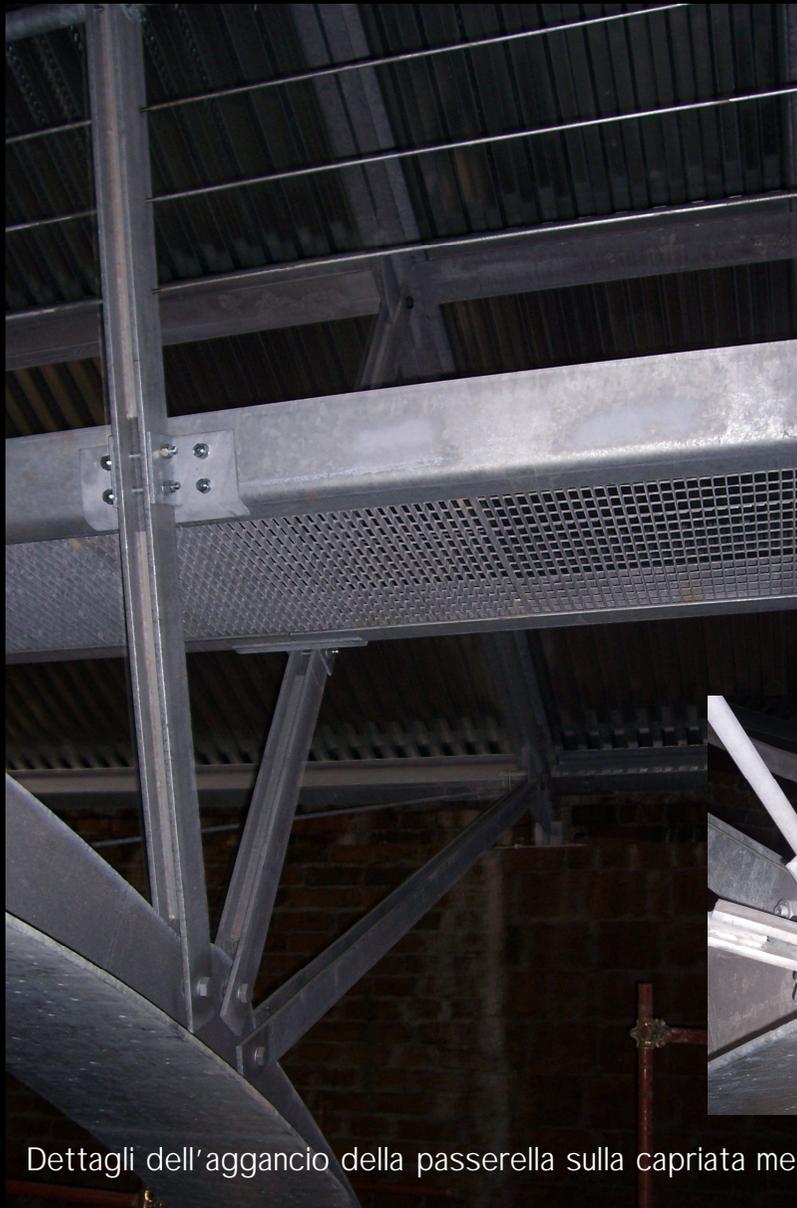
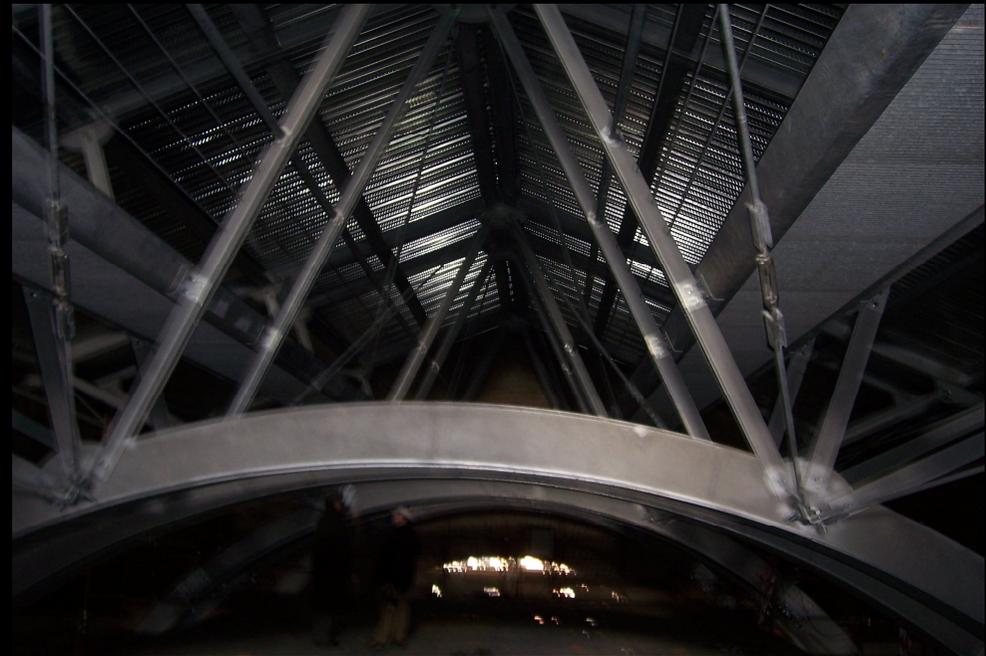
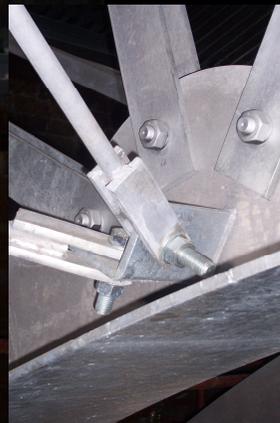
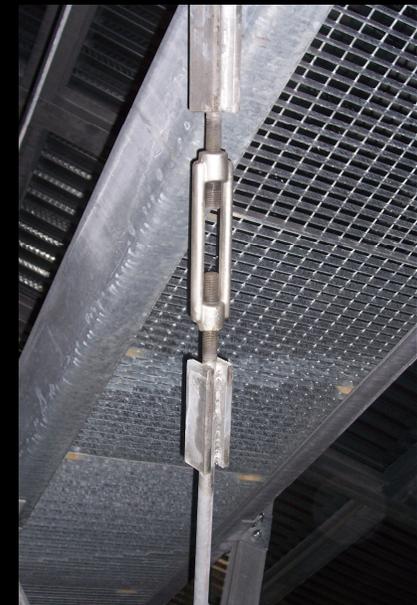
Dettagli dell'aggancio della passerella sulla capriata metallica della volta della navata centrale
